Analysieren – und optimieren

Langspanende Werkstoffe lassen sich nur schlecht spanend bearbeiten, Wirrspäne sorgen im wahrsten Sinne des Wortes für Verwirrung. Wie man schnell zu Lösungen kommt, zeigen die Spezialisten der MAS GmbH: Bei einem Automobilzulieferer optimierten sie mit Hilfe einer Hochgeschwindigkeitsfilmkamera die Fertigung.

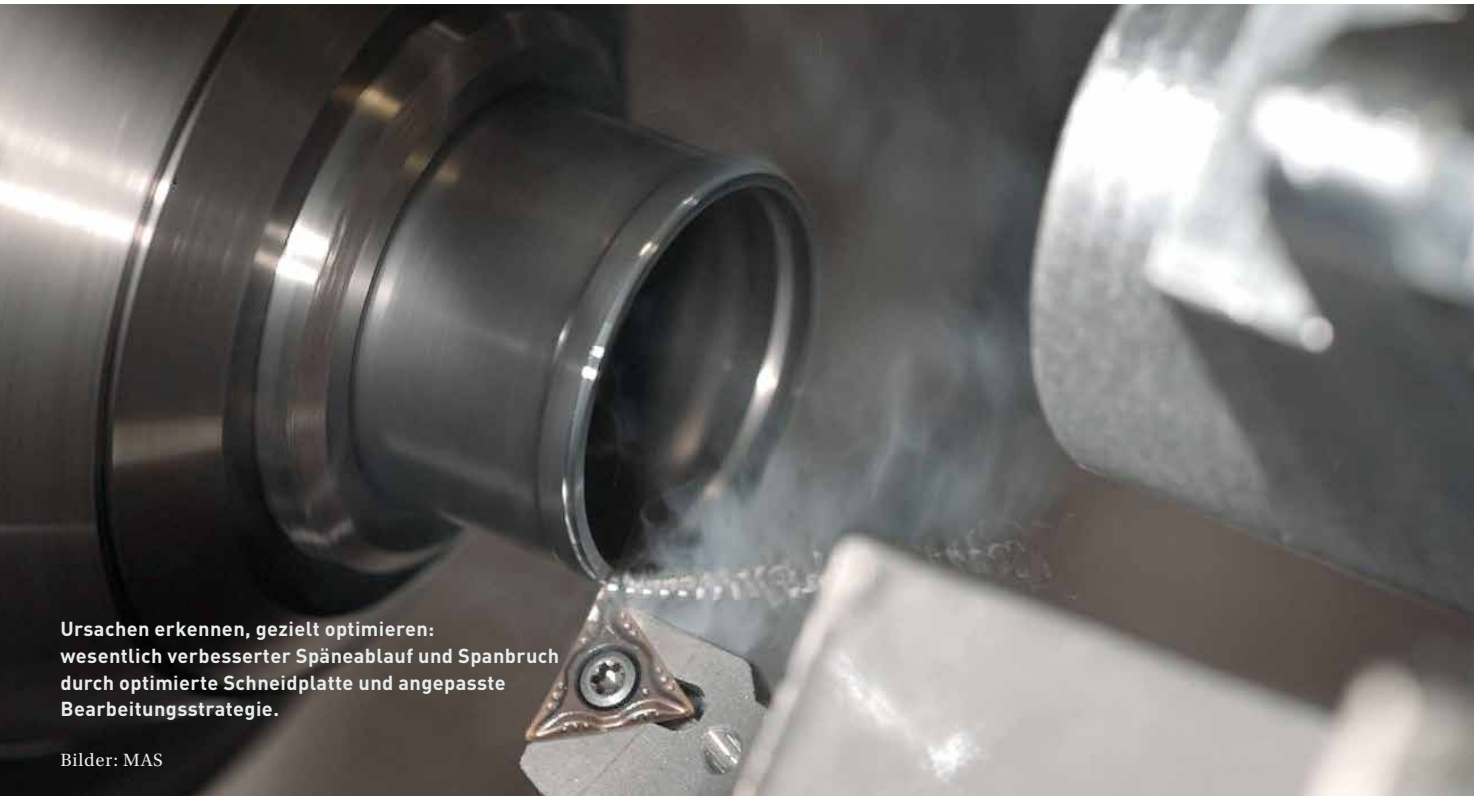
Ursachen erkennen, gezielt optimieren: wesentlich verbesserter Späneablauf und Spanbruch durch optimierte Schneidplatte und angepasste Bearbeitungsstrategie.

Zusätzlich ergab die Analyse des Spanablaufs über der Drehschneide, dass auch eine optimierte Schneidplatte zu höherer Prozesssicherheit beitragen kann. Insbesondere sollte sie über speziell ausgebildete Spanformer und Spanbrecher verfügen. Eine entsprechend ausgebildete Drehschneidplatte erbrachte wesentlich bessere Resultate gegenüber den ehemals genutzten Werkzeugen.

Die Späne werden nunmehr beim Ablufen in sehr kleine Radien gezwungen und brechen in kurzen Abständen. Aus der Analyse mit der Hochgeschwindigkeitsfilmkamera hat sich so innerhalb weniger Stunden eine erfolgreiche Optimierung ergeben. Mit der angepassten Strategie mit mehrfach unterbrochenen Schnitten und dem Einsatz von Schneidplatten mit Spanformgeometrie lassen sich die Buchsen aus duktilem Stahl nunmehr absolut zuverlässig und prozesssicher bearbeiten.

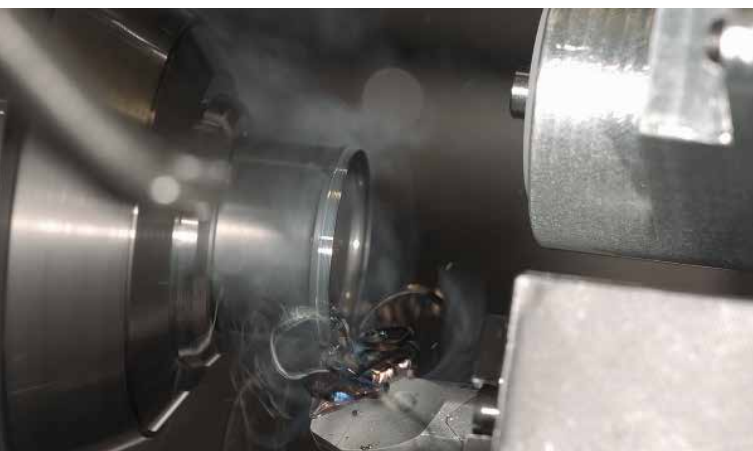
Dickes Spanknäuel: Bauteile aus duktilen Werkstoffen stellen besondere Forderungen an die Bearbeitungsverfahren.

und innen Nuten einzustechen. Mit den bisher genutzten Drehwerkzeugen bildeten sich dabei immer wieder lange Wirrspäne, die sich nicht sicher und zuverlässig aus dem Eingriffsbereich der Drehschneidplatte abführen ließen. Ein Maschinenbediener musste deswegen diese Fertigungsschritte aufmerksam überwachen oder sogar die Bearbeitung unterbrechen, um verwickelte Späne manuell zu entfernen. Nach dem Bearbeiten verblieben Späne und Spanreste in den Bauteilen und mussten dann manuell entfernt werden.

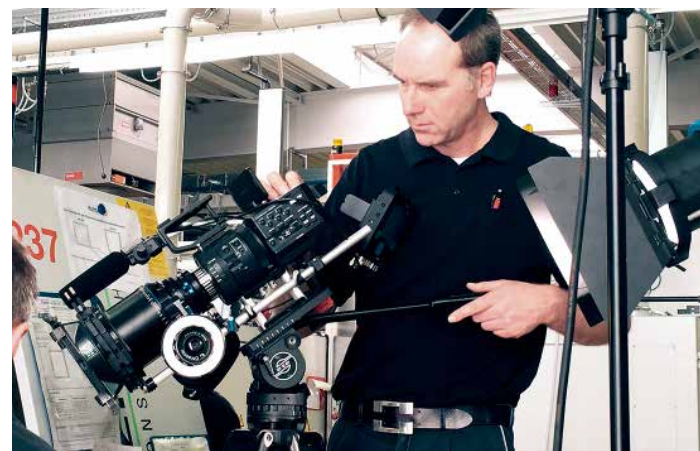
Professionelle Zerspanungsanalyse: Aufnahmen bei hoher Bildfrequenz mit der Hochgeschwindigkeitsfilmkamera ermöglichen das Betrachten rasch ablaufender Vorgänge unter Zeitlupe.
